TRES REALIZACIONES PREFABRICADAS EN DINAMARCA, A UNA DÉCADA DE SU EJECUCIÓN

Julián Salas, Dr. Ingeniero Industrial
I.E.T.c.c.

SINOPSIS

Descripción de tres realizaciones danesas de viviendas prefabricadas: conjuntos, Brøndby Strand LN Nybo, y Vildtbanegaard II en las cercanías de Copenhague. Trata de resaltar el excelente estado de conservación de las mismas después de una década de servicio, así como el buen uso que en las mismas se hizo de las técnicas de prefabricación de grandes elementos.

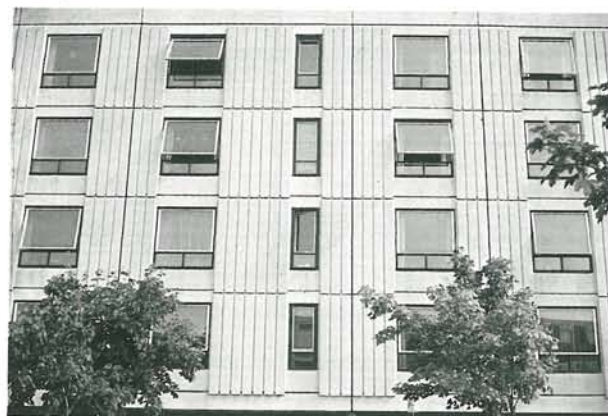
Fig. 19.—Fachada principal.

Los paramentos exteriores del conjunto Gersagerparken, construido por Larsen & Nielsen a base de grandes paneles en hormigón blanco, al utilizar un sistema longitudinal de carga, evidencian una planeidad vertical de fachadas que se salva con una armoniosa ubicación de los huecos y un grecado profundo de paramentos (fig. 19), en un plano de perfecta textura y homogeneidad de color blanco.

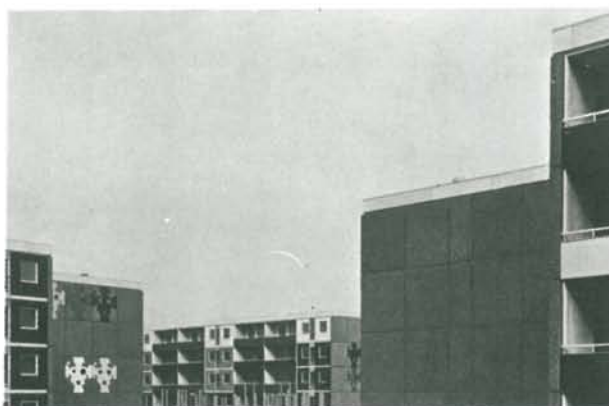
Fig. 25.—Vista de muros piñones. Paramentos a base de árido oscuro visto con bajorrelieves realizados en mesa.

La durabilidad del color de la chapa plegada (figura 26); las texturas de los piñones prefabricados, según diseño del artista Poul Agger (fig. 25),

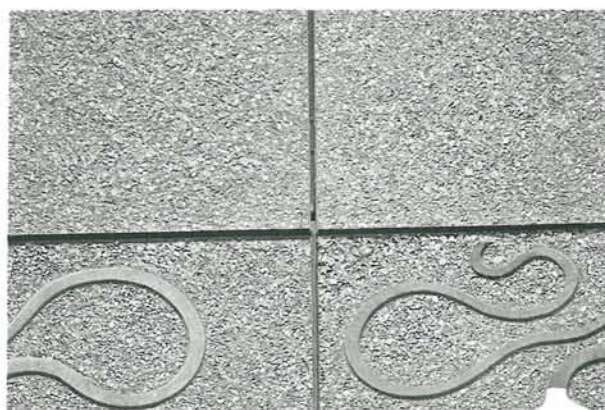
Fig. 26.—Detalle del encuentro de cuatro paneles en muros piñones.

Las precauciones de diseño y ejecución, tomadas hace una década, tales como el empleo de chapones de zinc conformados como baberos en el cruce de juntas en muros piñones, es decir, en los puntos de concurrencia de cuatro paneles contiguos (fig. 26); el alojamiento de juntas verticales en la acanaladura de paneles adyacentes, siguiendo la conformación de los paramentos que tienden a «guiar» la bajada del agua evitando el «efecto surco» (fig. 18), junto con el mantenimiento y conservación, regulados jurídicamente, han dado como resultado la situación presente.
